補助資料

越智秀二「西日本豪雨災害を受けた広島の現地報告 ——災害時の地域での科学者の役割」
カラー図画

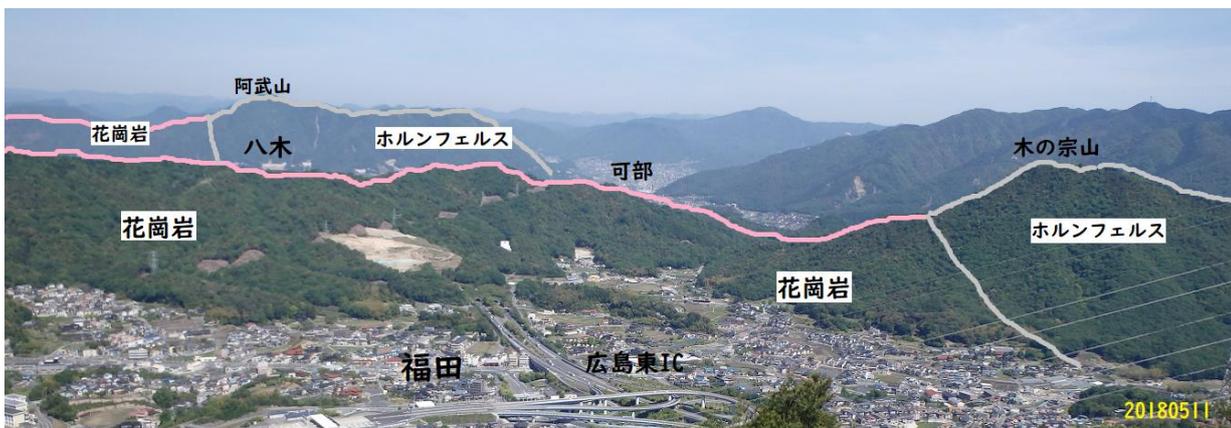
写真1 鷹の条山から見た福田地区

阿武山付近が2014年に甚大な土石流災害が起きた地域⁴⁾。写真右の木ノ宗山(地質はホルンフェルスで、角礫と粘土分の多い土砂からなる崖錐を形成する)では今回土石流は発生しなかったが、2014年のような雨では甚大な土石流災害の発生の可能性が高い。

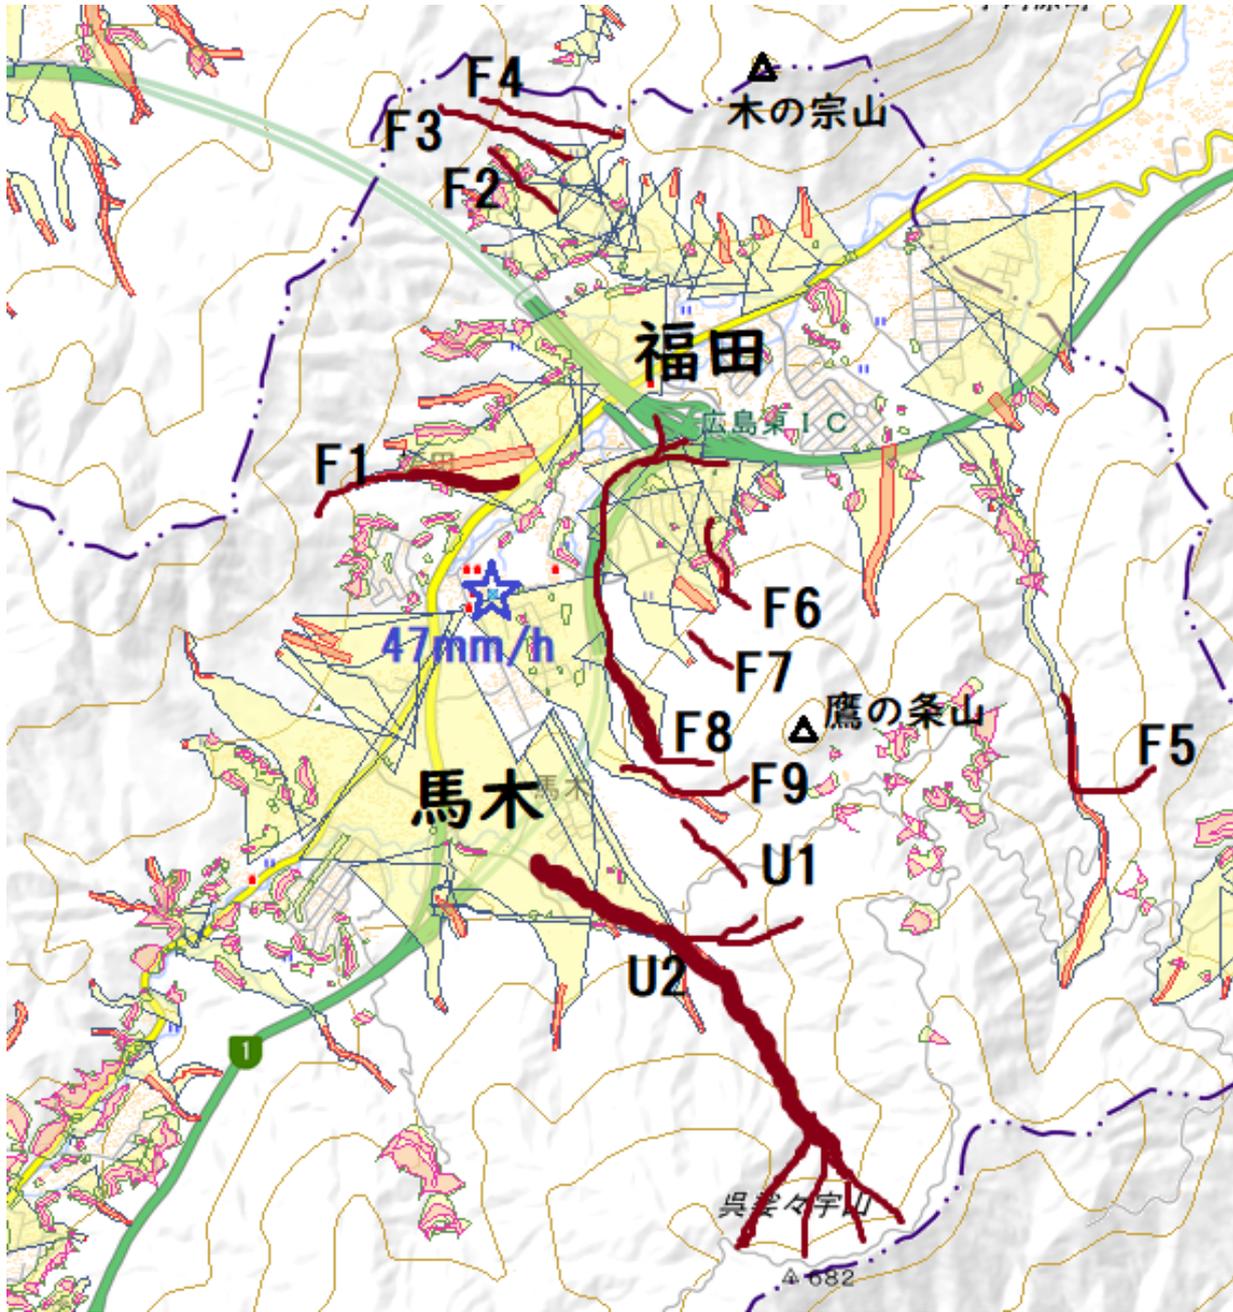
図2 馬木・福田周辺の土砂災害警戒区域等と土石流

馬木・福田周辺では、至る所にイエローゾーンとレッドゾーンが分布。F1～F9, U1 と U2 はそれぞれ福田と馬木で発生した土石流。☆：広島県の雨量計（7月6日18時-19時に47 mmを記録）³⁾ イエローゾーン：土砂災害のおそれがある警戒避難体制の整備をすべき区域 レッドゾーン：建物や人命に甚大な被害が生ずるおそれがある区域で開発行為や建築物に規制等がかかる区域、土砂災害ポータルひろしま²⁾より

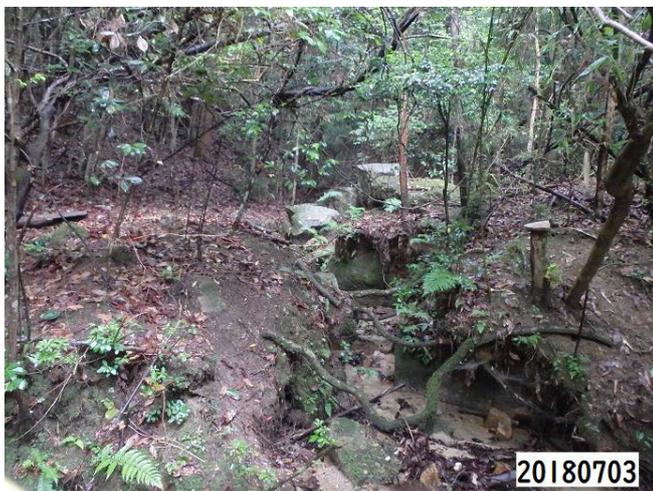
写真2 土石流（F1）の発生前後の様子

上が7月3日に撮影したもの（下の写真の丸印付近）、下が7月11日に撮影したもの。下の写真では多数の巨礫が認められることから、過去にこの場所に土石流が出たことがわかる。今回の災害で現実になった。写真の左の斜面（右岸側）には直径1mを越える大小様々な巨礫が堆積しており、この付近が土石流堆積物による扇状地になっていることがわかる。

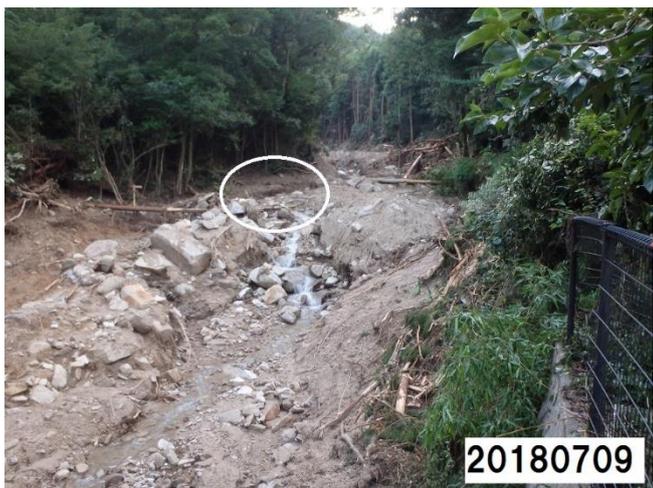
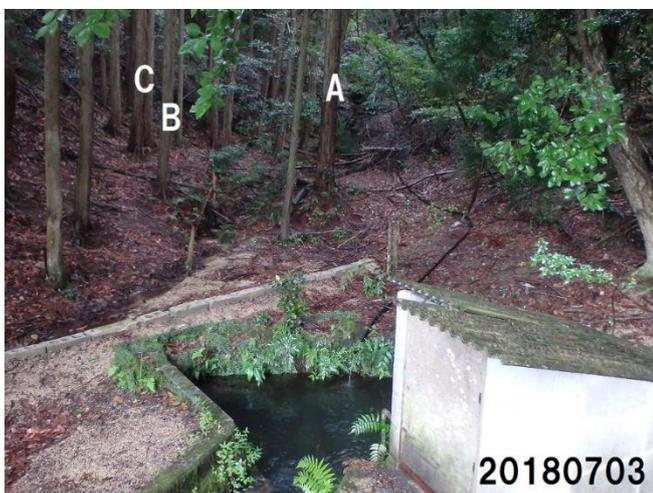
写真3 土石流（F6）の発生前後の様子

上が7月3日撮影。下は7月7日撮影。谷にあったはずの杉の木が根こそぎなくなっている。

A: 谷の中にあつた杉 B, C: 被災後にも残った杉

J: 土石流で出た花崗岩の巨礫 H: 土石流で倒れた杉。

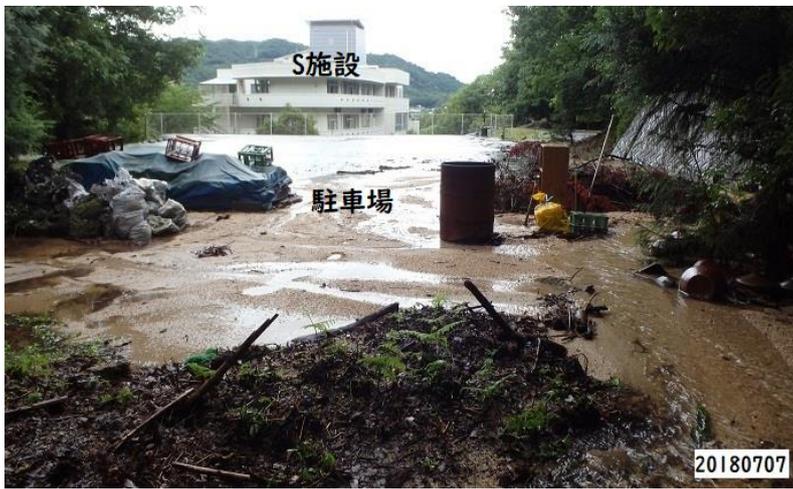
写真 4 担当した S 施設上側の駐車場の翌朝の様子

土石流危険渓流に指定されている谷から濁流が流れ、駐車場は半分以上土砂等で埋まり、駐車場ののり面は一部崩壊した。

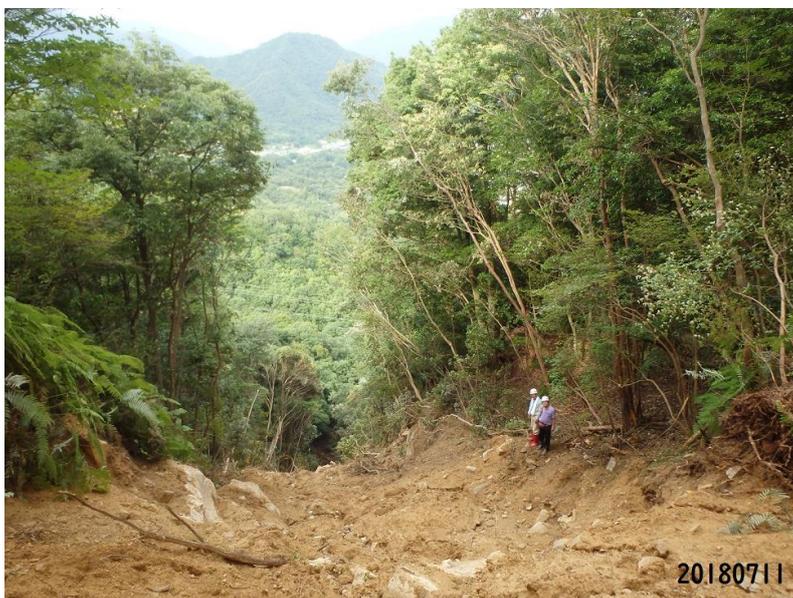
写真 5 上条団地の土石流の源頭部直下の様子

勾配 45～55 度で落差約 100 m. ひび割れが入った不安定な土砂が残っている様子を確認。正面の山は木の宗山。
