補助資料

田結庄良昭「西日本豪雨による神戸市灘区篠原台の土石流被害」カラー図画

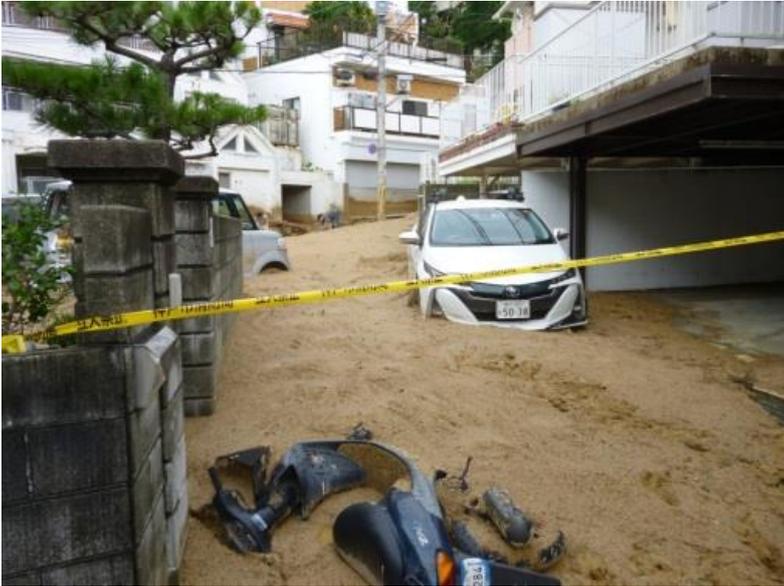
写真1 住宅に流入した土石流堆積物

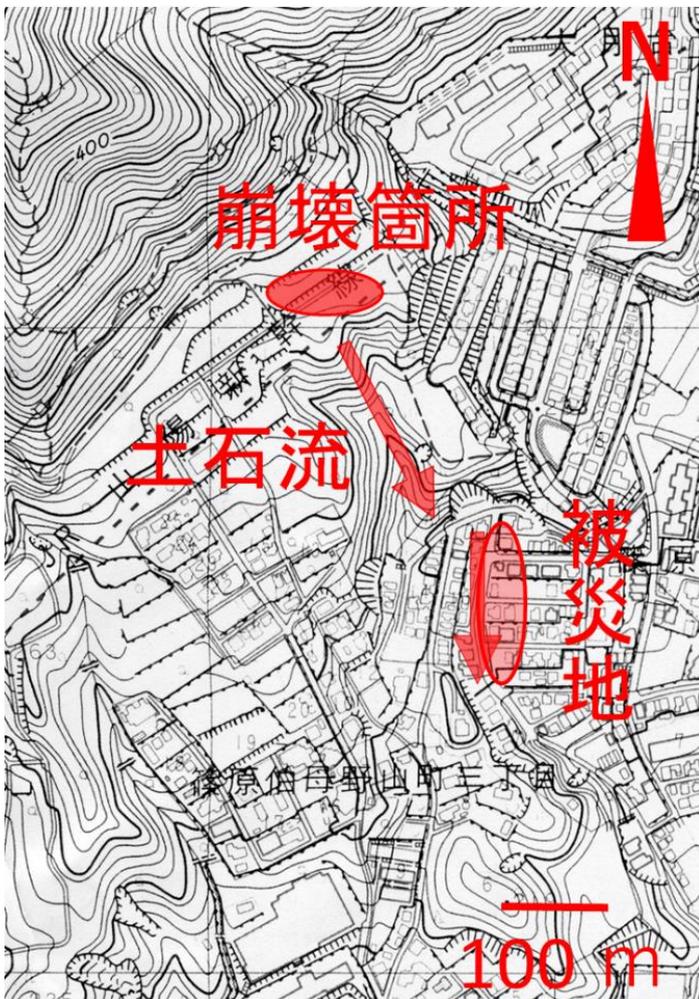
図1 篠原台付近の地形図と土石流の流れ
土石流(矢印), 崩壊箇所, 被災地(国土地理院1996年発行, 1万分の1地形図「摩耶山」を使用)

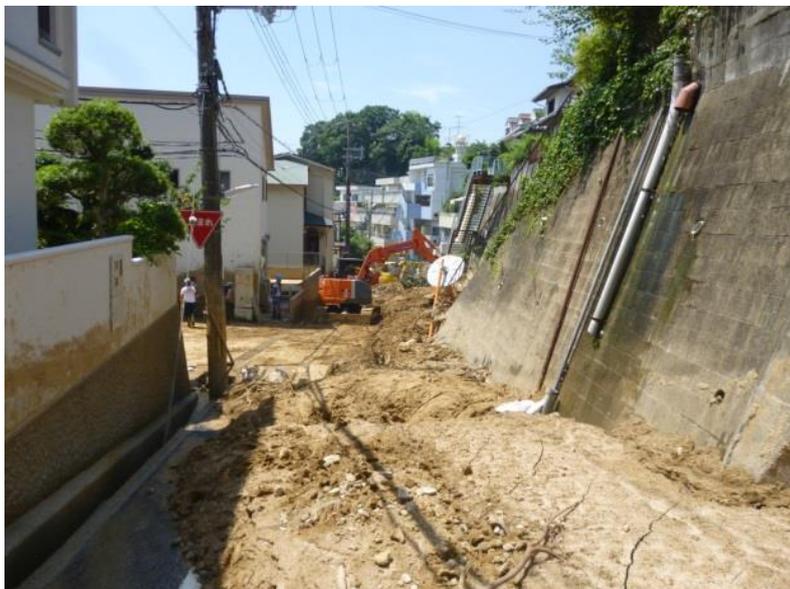
写真2 旧谷だった道路を流れた土石流

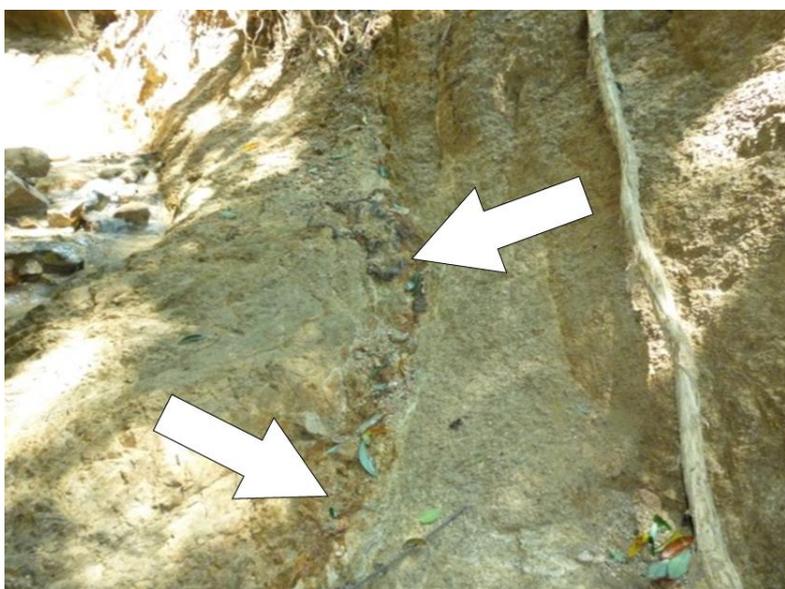
写真3 谷に分布する断層 花崗岩中に見られる幅約数10cmの断層破碎帯

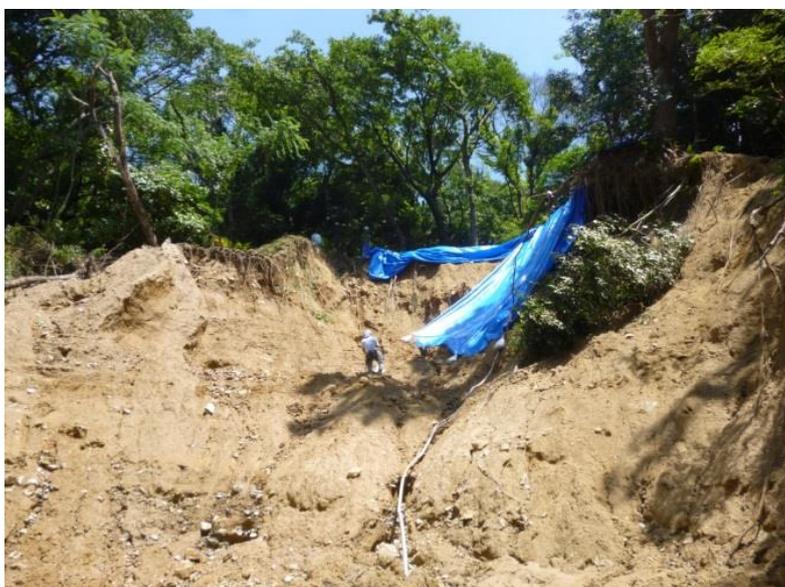
写真4 谷頂部の盛土斜面の崩壊で土石流が発生 谷頂部の開発地は厚く盛土され、大規模に崩壊した。

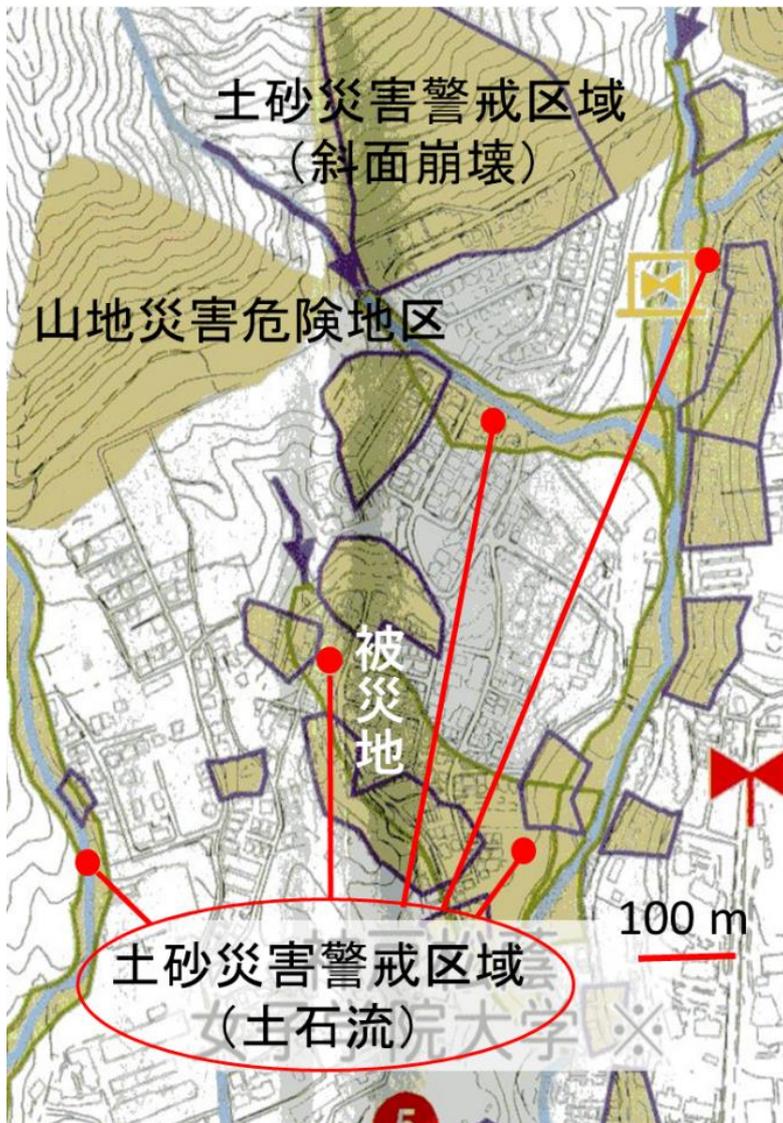
図2 篠原台付近のハザードマップと土石流被害 被災地，土砂災害警戒区域（土石流）（薄い太線で囲んだ暗色部），土砂災害警戒区域（急傾斜地の崩壊）（濃い太線で囲んだ暗色部），土石流危険溪流（太い矢印），被災した篠原台は土砂災害警戒区域に指定されていることに注意。
