補助資料

越智秀二「西日本豪雨災害を受けた広島の現地報告 ——災害時の地域での科学者の役割」
カラー図画

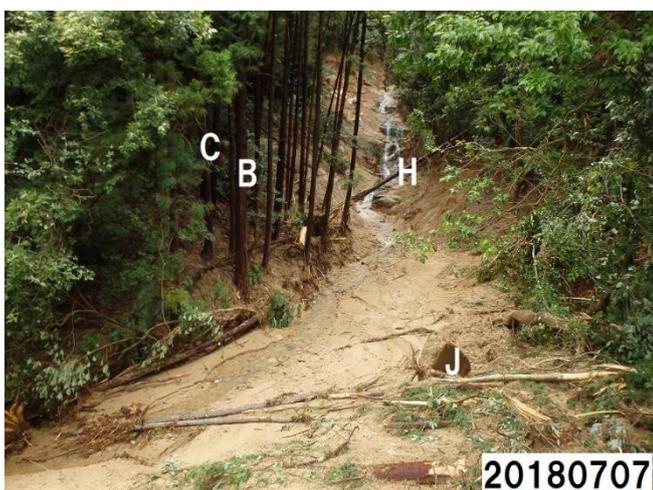
写真3 土石流（F6）の発生前後の様子

上が7月3日撮影。下は7月7日撮影。谷にあったはずの杉の木が根こそぎなくなっている。

A: 谷の中にあつた杉 B, C: 被災後にも残った杉

J: 土石流で出た花崗岩の巨礫 H: 土石流で倒れた杉。

上が7月3日撮影。下は7月7日撮影。
