# 福島第一原発の汚染水はなぜ増え続けるのか

## - 地質・地下水からみた汚染水の発生と削減対策 -

福島第一原発地質・地下水問題団体研究グループ著 A5判 50頁 領価100円

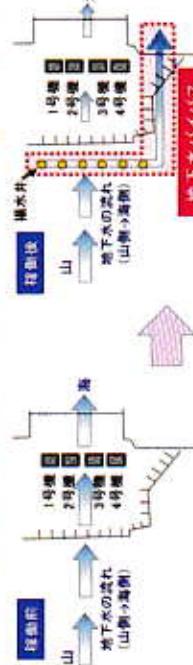
図20 地下水バイパスの考え方<sup>16)</sup>

東電は汚染水対策のひとつとして「地下水バイパス」を実施しました。バイパスは「迂回する」という意味です。図 20 の赤色の点線で示したように、建屋に流れ込む地下水の一部をくみ上げて、海に流すという方法です。そのために、東電は揚水するための井戸を 12 本設けました。しかし、この方法は効果をあげられませんでした。なぜでしょうか？

表 4 のように、当初は 1 日あたり 1,000m<sup>3</sup> の地下水をくみ上げる計画でした。ところが実際は 273m<sup>3</sup> で、計画の約 4 分の 1 にとどまっています。建屋への流入量を 50% 減らすという目標は達成できず、地下水バイパス計画は失敗でした。その理由は、地層の水の通しやすさが予想よりも小さかったからです。井戸内の水をポンプでくみ上げても、地下水が井戸の中に十分に流れ込んできませんでした。東電が計画前に、地層の状態をきちんと把握していないことが最大の原因です。
